**Eh-5**

UNIDAD CONSTRUCTIVA

**FORJADOS UNIDIRECCIONALES CON VIGUETAS/NERVIOS DE HORMIGÓN Y ENTREVIGADO. PARTE I**

FISURACIONES EN EL PROPIO ELEMENTO, EN PARTICIONES Y EN REVESTIMIENTOS

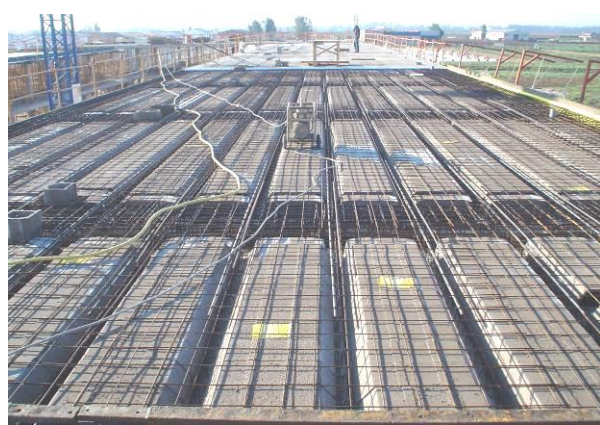
Fig. 1: Vista general forjado unidireccional

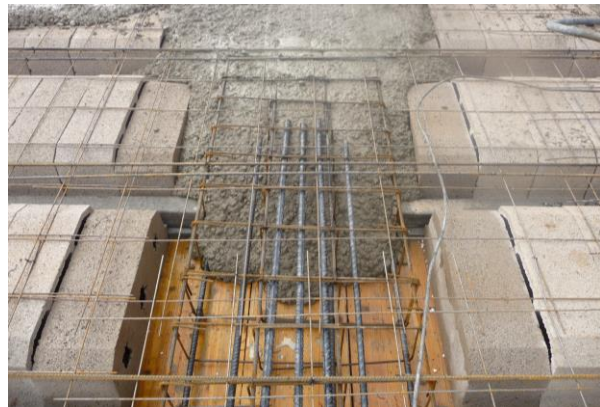
Fig. 2: Hormigonado forjado unidireccional

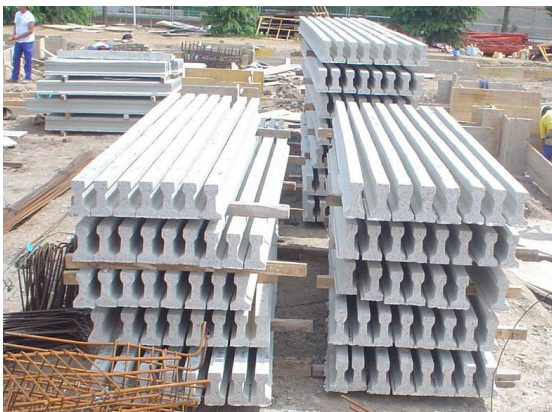
Fig. 4. Acopio de viguetas sin identificación

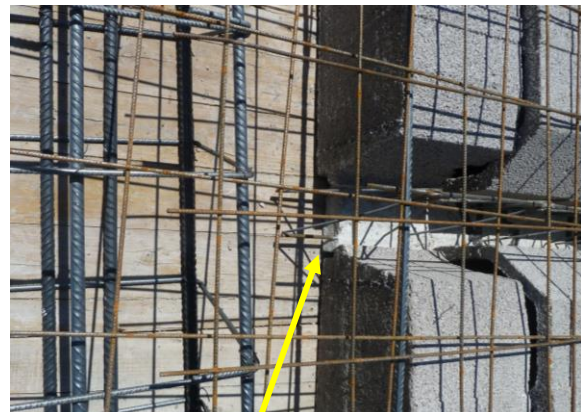
Fig.5. Deficiente longitud de vigueta, sin conexión a la viga

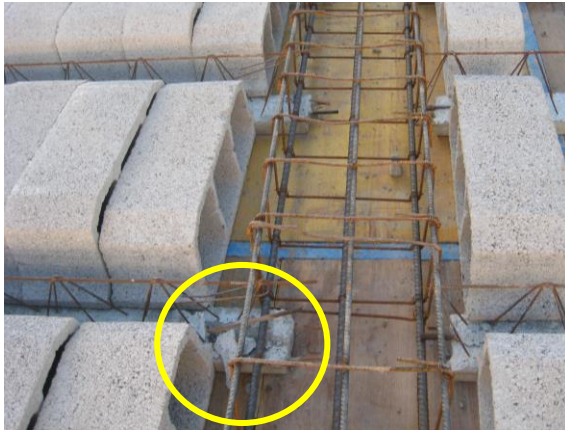
Figura 6. Montaje de viguetas bajo el armado inferior de la viga. INCORRECTO

- Defectos en el encuentro entre las viguetas y las vigas, ausencia de macizados (al menos 10 cm) de dicha zona, bovedillas ciegas para evitar el paso del hormigón en el interior de las bovedillas con el consiguiente sobrecarga.

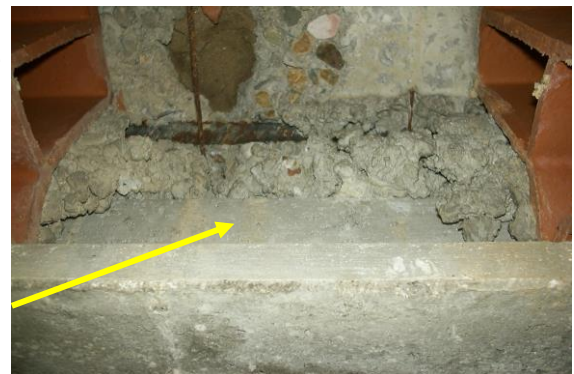
Figura 8. Deficiente vertido y compactado del hormigón entre vigueta y bovedilla

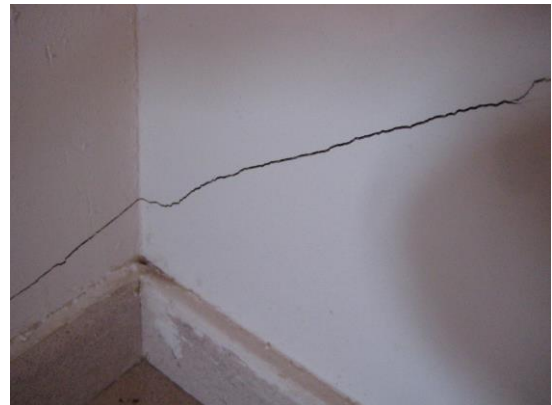
Figura 9. Lesiones en tabiquería por deformaciones excesivas de forjados

Generalmente, aparecen fisuras en tabiquería y/o cerramientos, que no implica inseguridad de la edificación, tan solo una incompatibilidad de deformación con los forjados, presentando problemas estéticos que puede ocasionar molestias a los usuarios. Aunque puede darse el caso de que sean síntomas de un bajo nivel de seguridad si se han debido a secciones insuficientes o cargas excesivas.

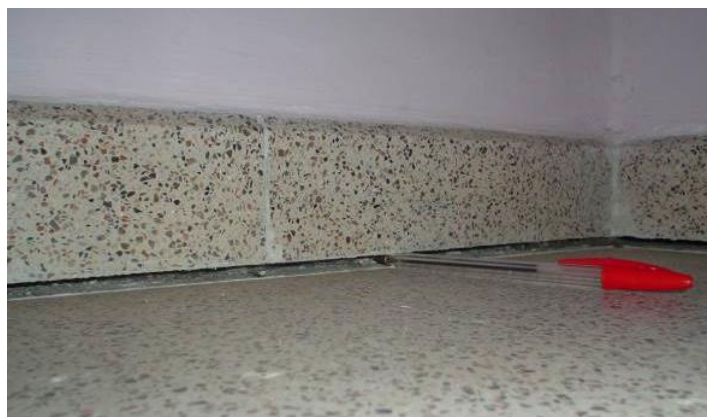
Si la tabiquería se encuentra trabada o retacada en los encuentros con los paramentos perpendiculares a éstos y/o al forjado superior, en vez de producirse la rotura del tabique, puede ocurrir que el tabique se quede suspendido provocando su separación del forjado inferior (piso en el que se apoyaba) como se aprecia en la Fig. 10. Estos movimientos pueden originar incluso el desprendimiento de las piezas del rodapié.

Figura 10. Separación tabique-solado por deformaciones diferenciales o excesivas de forjado

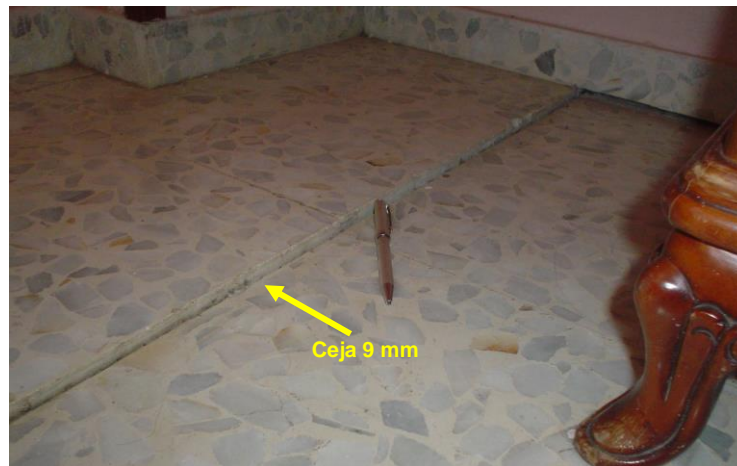
Las fisuras producidas en el pavimento por deformaciones diferenciales siguen la dirección de las viguetas, mientras que si las fisuras siguen la dirección perpendicular a las mismas pueden ser debidas a deformaciones excesivas del forjado.

Figura 11. Lesiones en solado por deformaciones diferenciales o excesivas de forjados

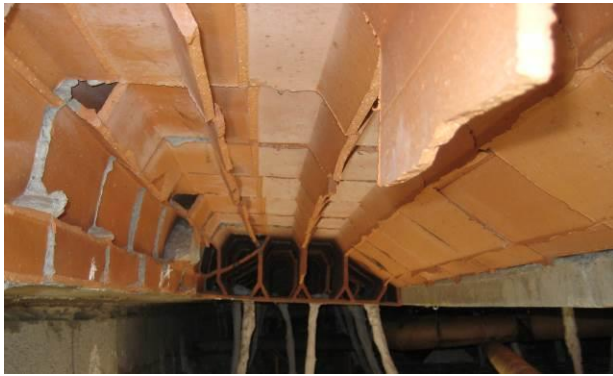
Uno de los problemas que presentan las bovedillas es cuando sufren expansión por humedad, con aumento de volumen originando una rigidez torsional que conlleva la caída de los fondos de éstas (Fig. 13).

Figura 13. Rotura y desprendimiento de bovedillas cerámica por expansión de humedad

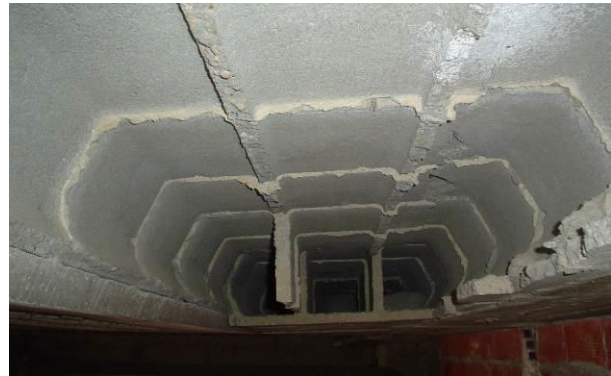
Igualmente se producen fisuraciones y/o la caída de bovedillas por deformaciones diferenciales en zonas donde existen piezas adyacentes con distinta rigidez por proximidad a zunchos, cambio de luces de forjado, fábricas de ladrillo, la diferencia de flechas provoca la rotura y/o desprendimiento de las bovedillas (Fig. 14).

Figura 14. Rotura y desprendimiento de bovedillas de hormigón por deformaciones diferenciales

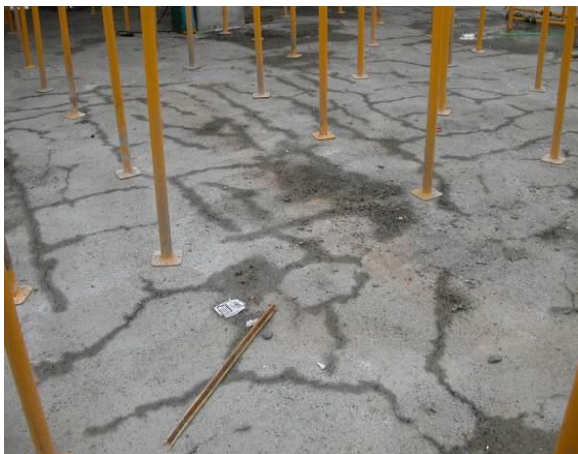
Las fisuras por retracción hidráulica se producen en el proceso de secado del hormigón al perder la pasta de cemento de toda la masa y no solo la superficial. Los factores que inciden son, entre otros: la pérdida de agua por evaporación, curados inadecuados, viento y soleamiento, excesiva relación agua/cemento, etc.

Figura 15. Fisuración por retracción hidráulica

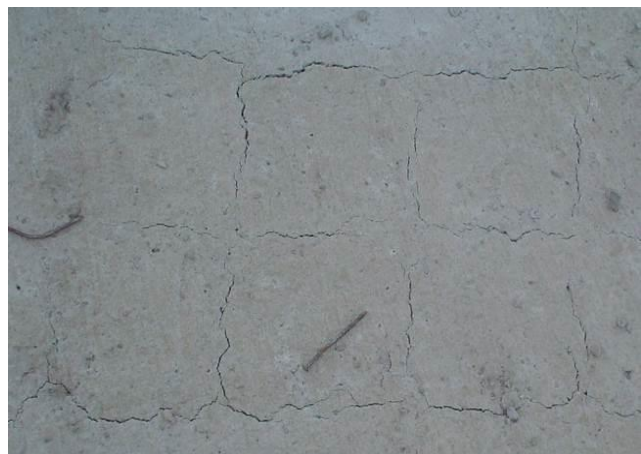
Las fisuras por asiento plástico se producen al descender por gravedad el hormigón y verse impedido en este movimiento por las armaduras, siendo la principal causa la excesiva relación agua/cemento, por lo que se ha de cuidar la consistencia y los cuidados en el vertido y curado del hormigón.

Figura 16. Fisuración por asiento plástico

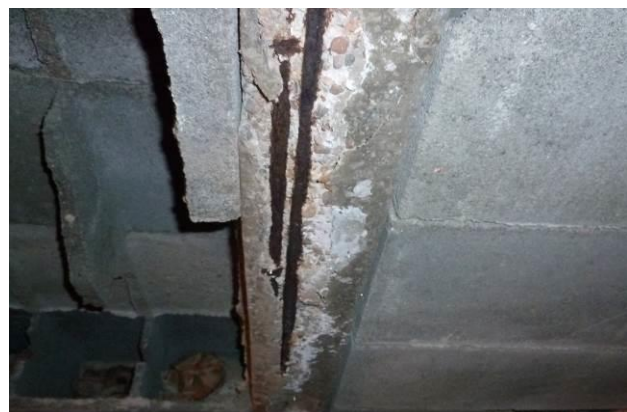
Se manifiesta con manchas de óxido a lo largo de las barras de la vigueta, y a medida que aumenta de volumen la armadura corroída se va fisurando el hormigón en contacto con las barras. La rotura de la vigueta se acaba produciendo por la falta de sección o por la pérdida de adherencia cuando falta el recubrimiento.

Figura 17. Desprendimiento del hormigón de vigueta por corrosión de armaduras

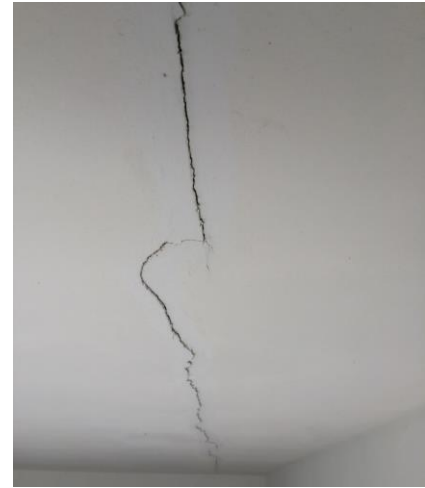
Cuando las viguetas tienen cambios bruscos de rigidez, al ser de luces diferentes, podrían aparecer fisuras cerradas en distintos planos, a lo largo de toda la vigueta, sin llegar a los apoyos.

Figura 18. Fisuración en cara inferior de forjado por cambio de rigidez de viguetas

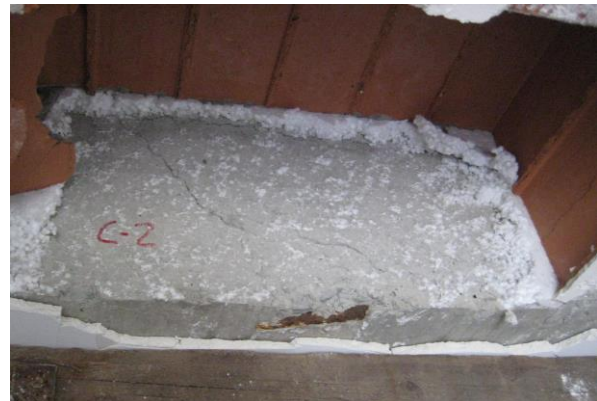
Suele aparecer, previamente a la rotura del elemento, una fisura cercana al extremo de la base de la vigueta y vigas transversalmente a las a la misma, que asciende en diagonal a 45°, hasta alcanzar la parte superior de ésta

Figura 19. Fisuración en viga por esfuerzo cortante
